Ремонт и благоустройство душевых на базе практик

Состояние 4 общежития

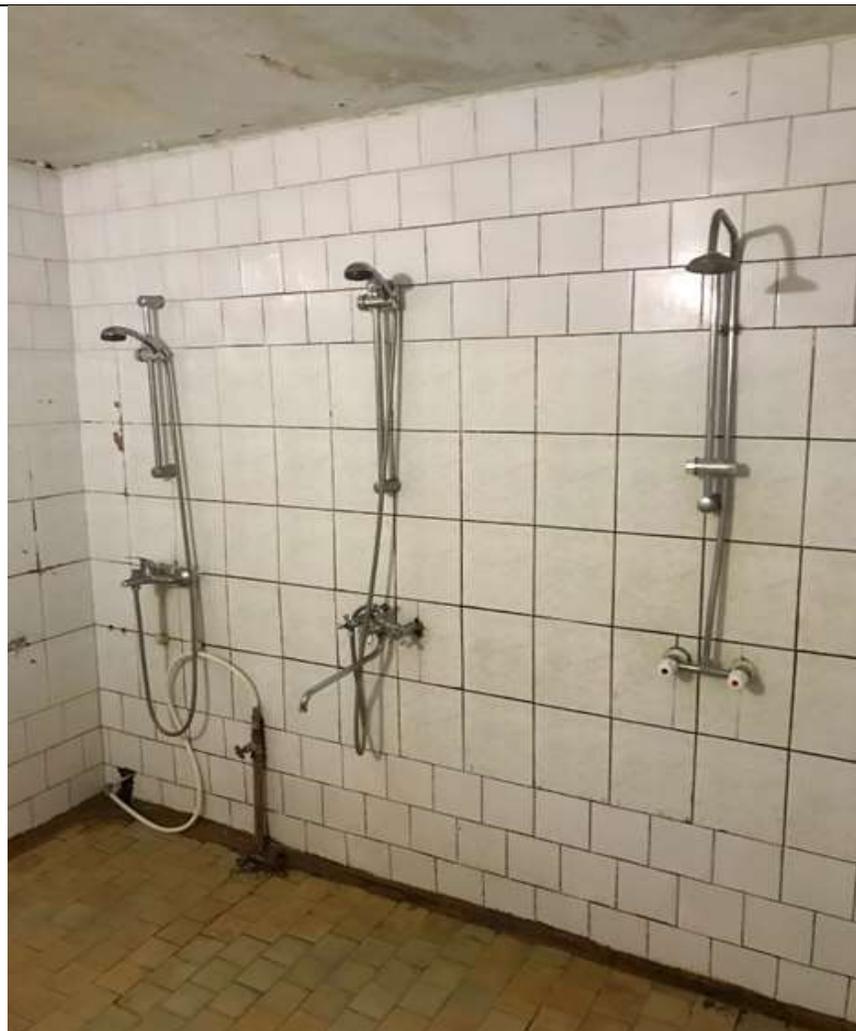
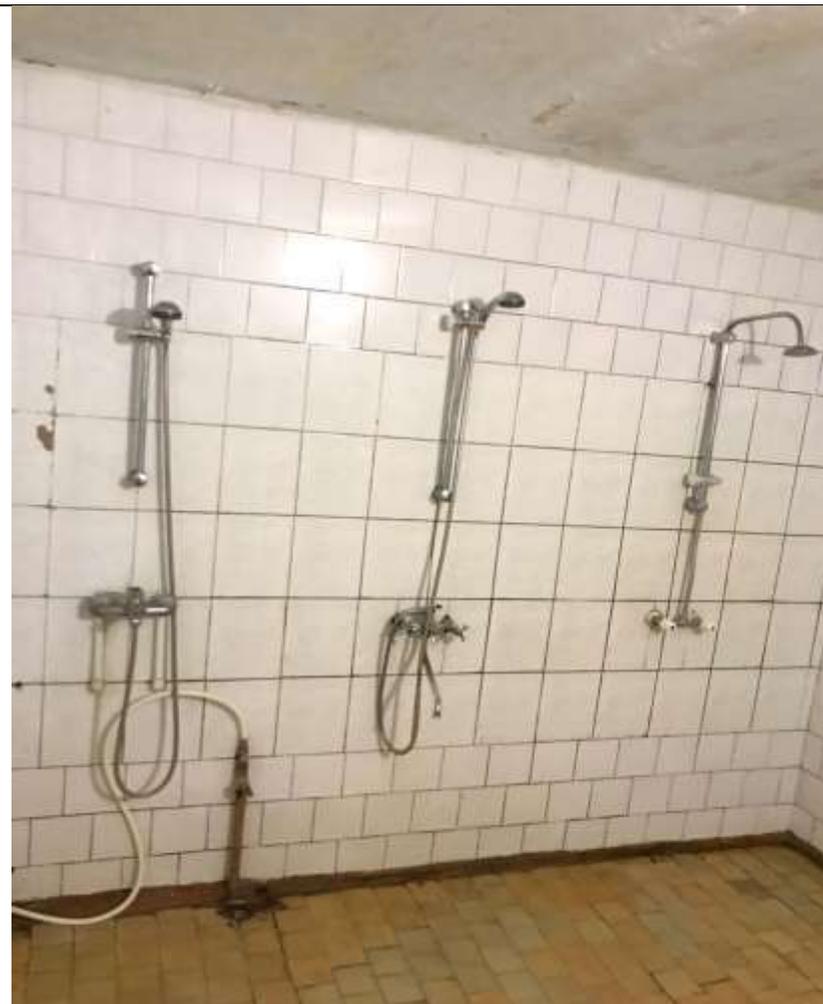
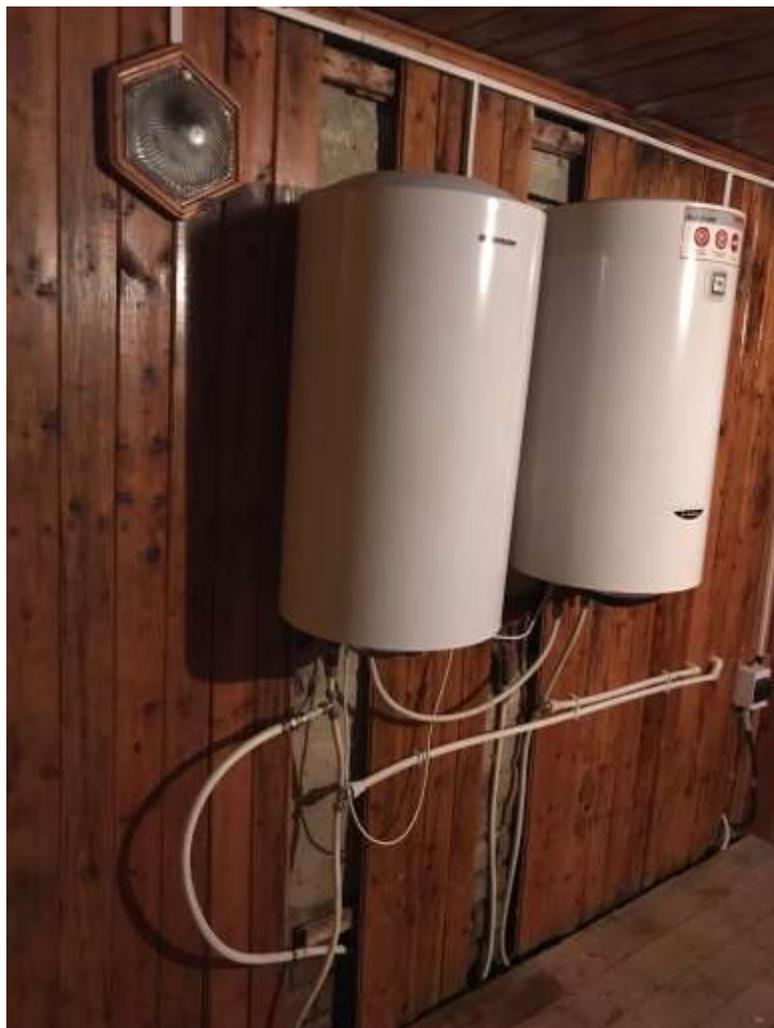
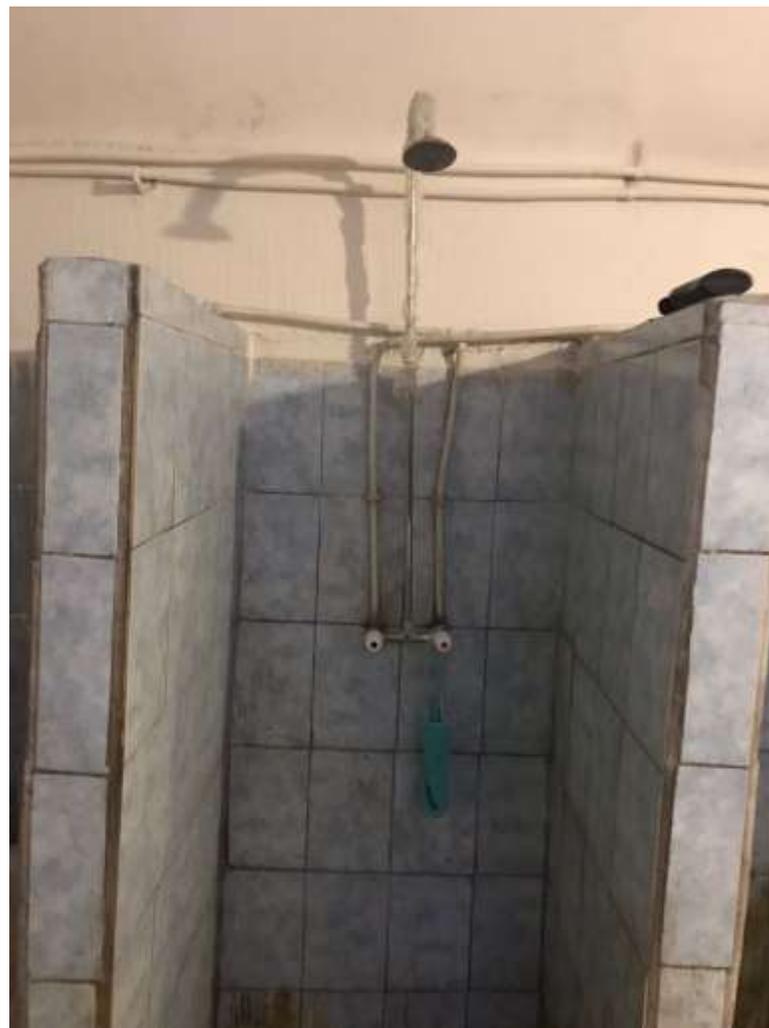
Фото душевых

- Ремонтные работы по установке душевых и подготовке их к эксплуатации завершены в июне 2021 года.
- Были установлены две точки по эксплуатации душевых: основная на 3 лейки в здании общежития №6 и резервная на 1 лейку в здании котельной.
- После установки душевых жалоб больше не поступало

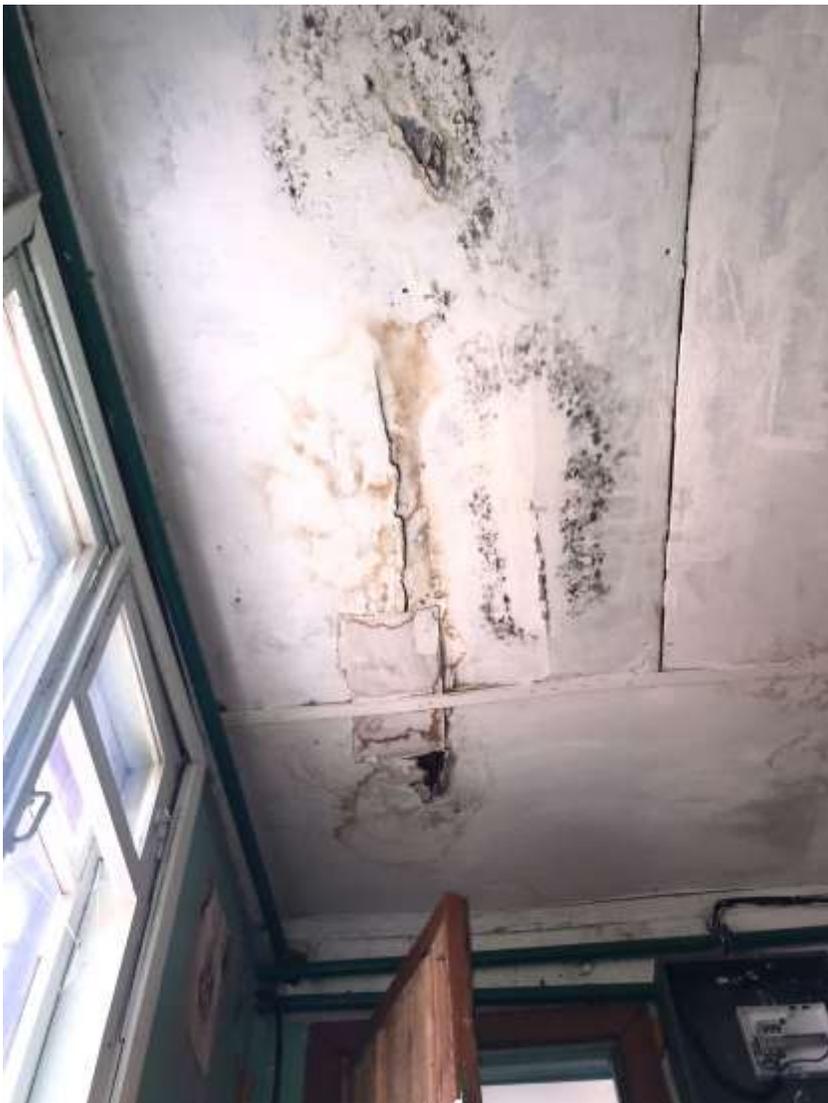
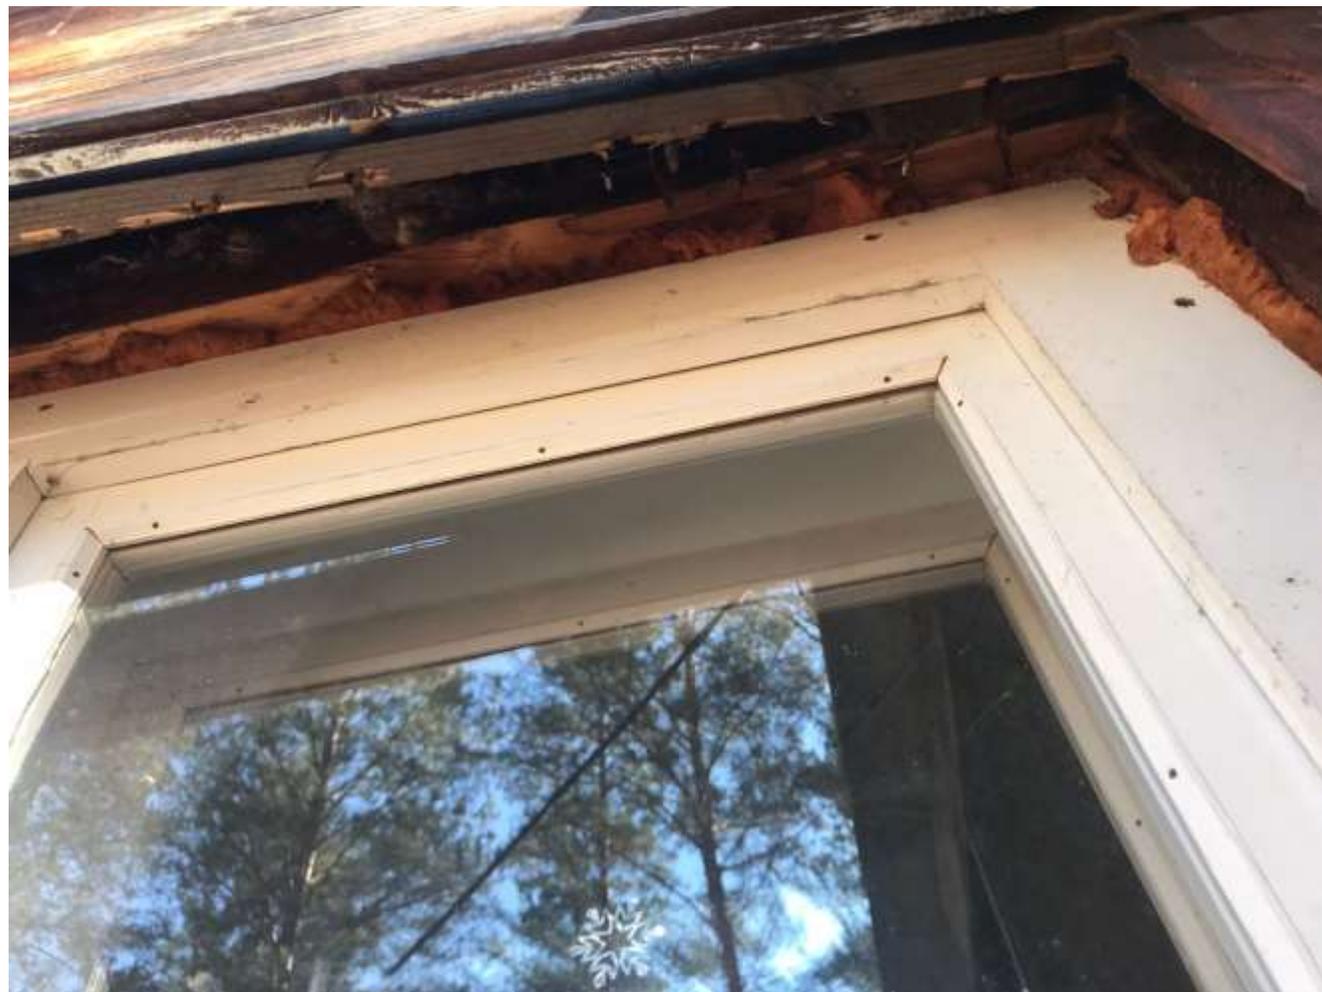
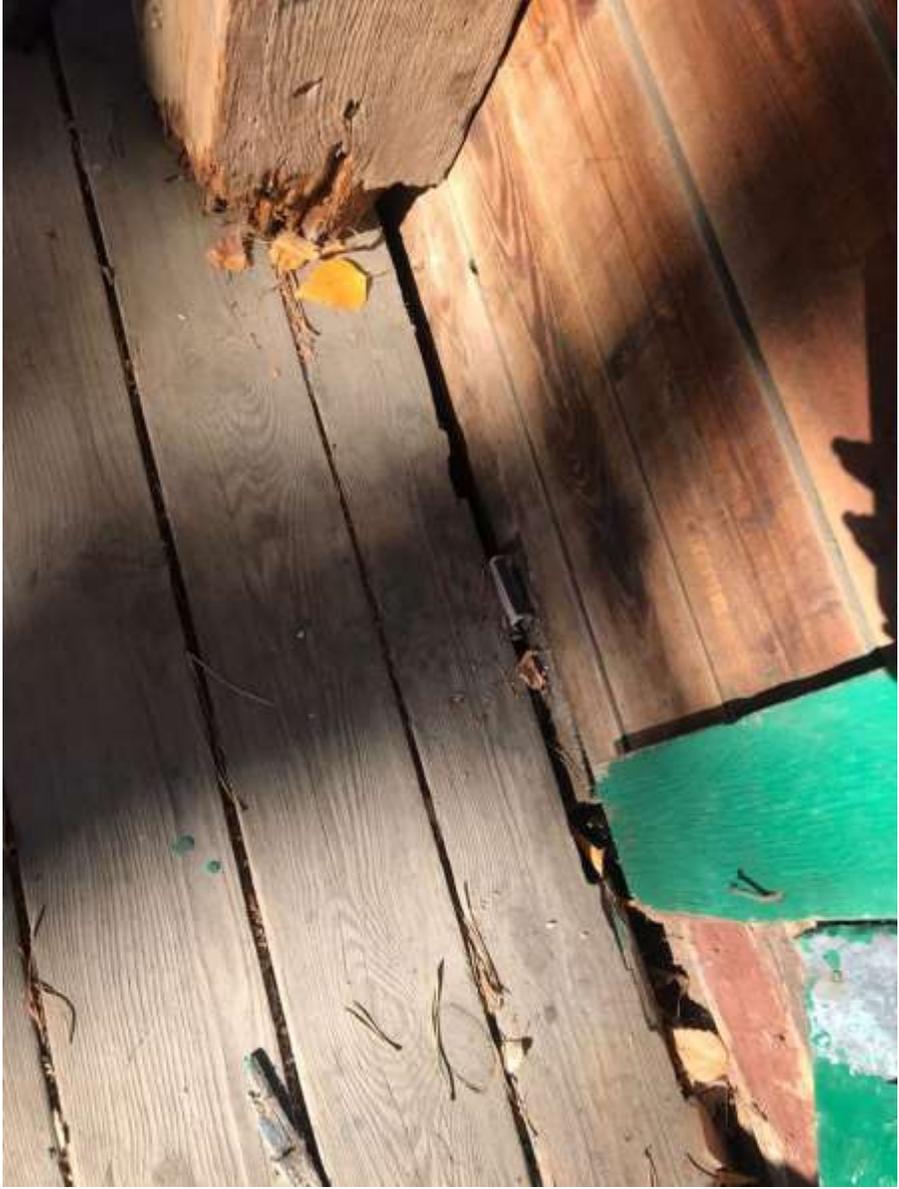
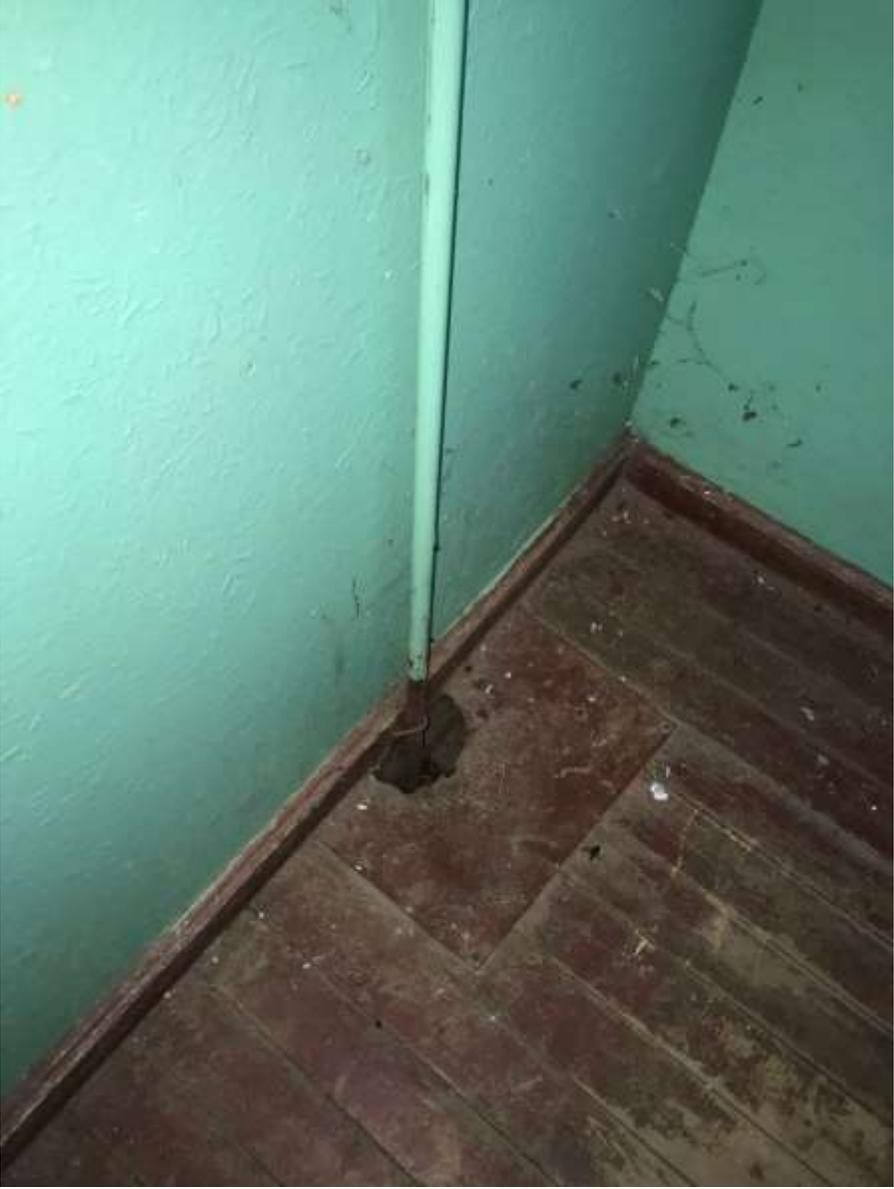
Фото 4 общежития

- Летом 2021 года было проведено 2 визуальных обследования по состоянию 4 общежития
- Данный объект был отключен от водоснабжения еще в зимний период 20-21 года, так как износ труб и всех коммуникации составил 100%.

- Также был рассмотрен вариант использования помещения как сезонного, но по итогам оценки состояния общежития от 2016 года (текущее состояние хуже) общий износ составляет 62% и объект оценивается как опасный для эксплуатации. Требуют ремонта и замены, перекрытия, крыша и несущие конструкции. Общий ремонт оценивается не менее 2-3 млн рублей.

- Были приглашены специалисты и им было предложено демонтировать, и забрать стройматриал, но из-за существенного износа материала ими было отказано и было предложено демонтировать здание за 3-5 млн. рублей.

- Наше предложение – срезать все удовлетворительные объекты – смесители, трубы, тепловые элементы и пробовать в весенне-летний период начать демонтаж или своими силами (стройотряд) или законсервировать здание в текущем состоянии.
